EVALUASI DAN PENINGKATAN KINERJA INSTALASI PENGOLAHAN AIR LIMBAH (IPAL) KOMUNAL DI KOTA BANJARMASIN

*EVALUATION AND INCREASING PERFORMANCE OF COMMUNAL
WASTEWATER TREATMENT (WWTP) INSTALLATION IN BANJARMASIN CITY*

3.1 Analisis Kondisi IPAL Komunal Kel. Tanjung Pagar RT. 05

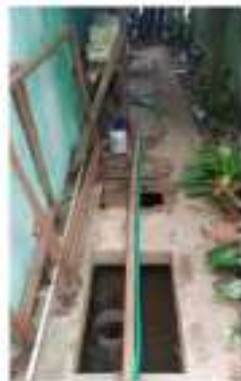
IPAL Komunal Kel. Tanjung Pagar RT 05 Kota Banjarmasin merupakan Sanitasi Berbasis Masyarakat (SANIMAS) yang dibangun pada tahun 2014. Bangunan IPAL komunal melayani limbah pembuangan black water dan 32 memiliki 25 Sambungan Rumah (SR) yang melayani 96 jiwa pengguna IPAL Komunal. Teknologi yang digunakan pada Kel. Tanjung Pagar RT 05 yaitu teknologi Anaerobic Filter (AF).

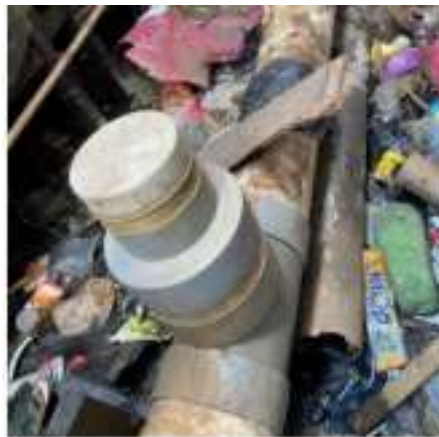
Gambar 3.3 Kondisi Outlet IPAL Komunal Kel. Tanjung Pagar RT.05

Air hasil olahan IPAL dibuang ke badan tanah dan dialirkan menuju sungai yang tidak jauh dari letak outlet IPAL. Namun karena terdapat banyak sampah disekitar pipa outlet menyebabkan air hasil olahan tersebut menggenang dan memenuhi bawah rumah-rumah warga yang mayoritas masih menggunakan model rumah panggung. Hal ini menyebabkan lingkungan rumah warga menjadi tidak sehat, terlebih dengan bau tumpukan sampah bercampur bau air hasil olahan IPAL yang cukup menyengat.

Pipa outlet Kel. Tanjung Pagar RT. 05 memiliki penempatan yang salah untuk membuang hasil olahan air limbah karena pipa outlet berada diantara perumahan warga. Hal ini menyebabkan bau menyengat yang bisa mengganggu aktifitas warga. Untuk mengatasi hal tersebut perlu ditambah teknologi pelengkap seperti teknologi *tray bioreactor* yang bisa dibangun pada lahan kosong yang tidak jauh dari lokasi IPAL Komunal.
